CONFUSION ENTRE UNE VALVE PHONATOIRE ET UN FILTRE HME* JUILLET 2024

ENSEMBLE, VIGILANTS ET ATTENTIFS POUR PRÉVENIR LES RISQUES !

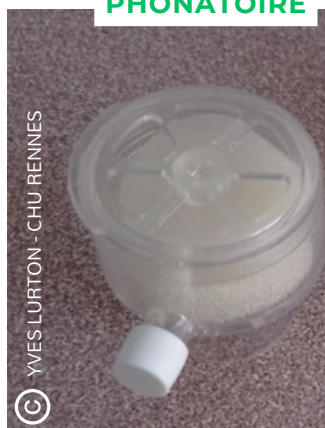
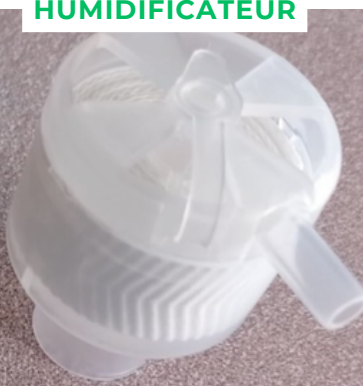
Figure n°1

VALVE
PHONATOIRE

FILTRE
HUMIDIFICATEUR

Photographie en plongée de la valve phonatoire et du filtre humidificateur

Le Flash Sécurité Patient publié par la Haute Autorité de Santé : « Patient trachéotomisé en service de soins critiques » du 29 février 2024 mentionne la mise en place d'une valve phonatoire sur une canule de trachéotomie entraînant le décès d'un patient. En 2023, deux fiches de signalements d'événements similaires ont retenu notre attention en région Bretagne. Ces deux fiches font état d'une ressemblance de forme et de couleur entre une valve de phonation et un filtre humidificateur en tant que source de confusions (cf. Figure n°1).

- Référencement d'un filtre humidificateur à la place d'un humidificateur simple (même forme, même couleur que la valve de phonation),
- Confusion entre deux dispositifs médicaux (valve phonatoire et filtre humidificateur),
- Horaire de changement d'équipe des professionnels de rééducation,
- Absence de protocole de soins de rééducation d'un patient trachéotomisé,
- Absence d'information et de formation adaptée pour les paramédicaux.

- Absence de marque distinctive entre la valve de phonation et le filtre humidificateur,
- Information insuffisante des professionnels sur la nouvelle présentation des filtres humidificateurs (couleur différente par rapport à l'ancienne référence), notamment des IDE de nuit, moins spécialisées, qui tournent sur plusieurs unités et qui connaissent moins bien l'utilisation et le principe de fonctionnement des valves de phonation,

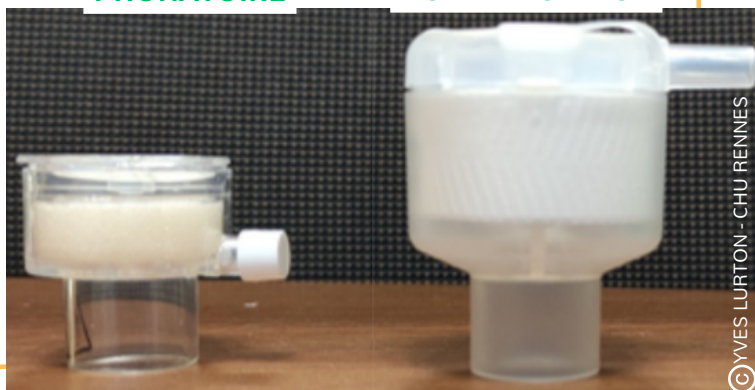
Figure n°2

À première vue, seule la hauteur entre les deux dispositifs médicaux est significativement différente (cf. Figure 2).

Photographie de face de la valve phonatoire et du filtre humidificateur.
